住宅改修時の気密性能の確保に関する課題と対策

森と木のクリエイター科 木造建築専攻 河野 哲寛

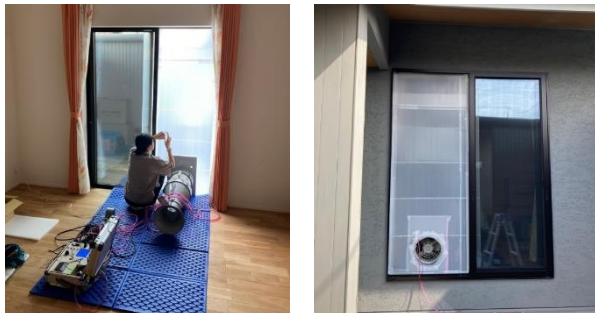
図1 気密測定の様子(左、内観 右、外観)

なお、使用機材は住宅気密測定装置アミニティエアロテスタ（型式 KNS-5000C）株式会社コーナー札幌製を用いた。また、測定方法は（財）住宅・建築・省エネルギー機構「住宅の気密性能試験方法」（2020 年 4 月）JIS A 2201:2017（送風機による住宅等の気密性能試験方法）に準拠した。計測対象の物件は、改修を手掛ける工務店 2 社の協力を得た。

(1) 測定手順：①住居全体で合計 5 回程度繰り返す

(数値がでなければ部屋に区切って)、②原因と思われる部位を回ごとに目張り(養生テープでふさぐ)、③回ごとの差分を求め、原因と思われる箇所の隙間面積を求めた。

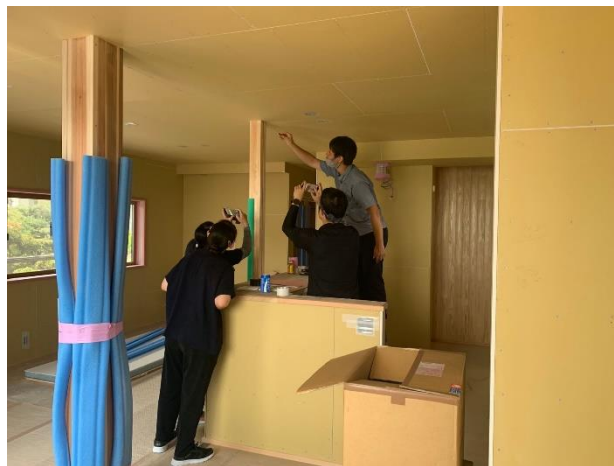
図3 気密測定での現状確認の様子(工務店の担当者立ち合いのもと)

気密性能をはじめ、現状の品質を確認するのに、気密測定を実施することが効果的であることがわかった。今回の計測では、A社、B社の担当者の立ち合いのもと、現時点での隙間を把握した。測定の中で実際に漏気を感じ、現在の仕様や施工方法の問題点を確認し、次の対策を検討することができた。
