コースの家
メンテナンスガイドブック

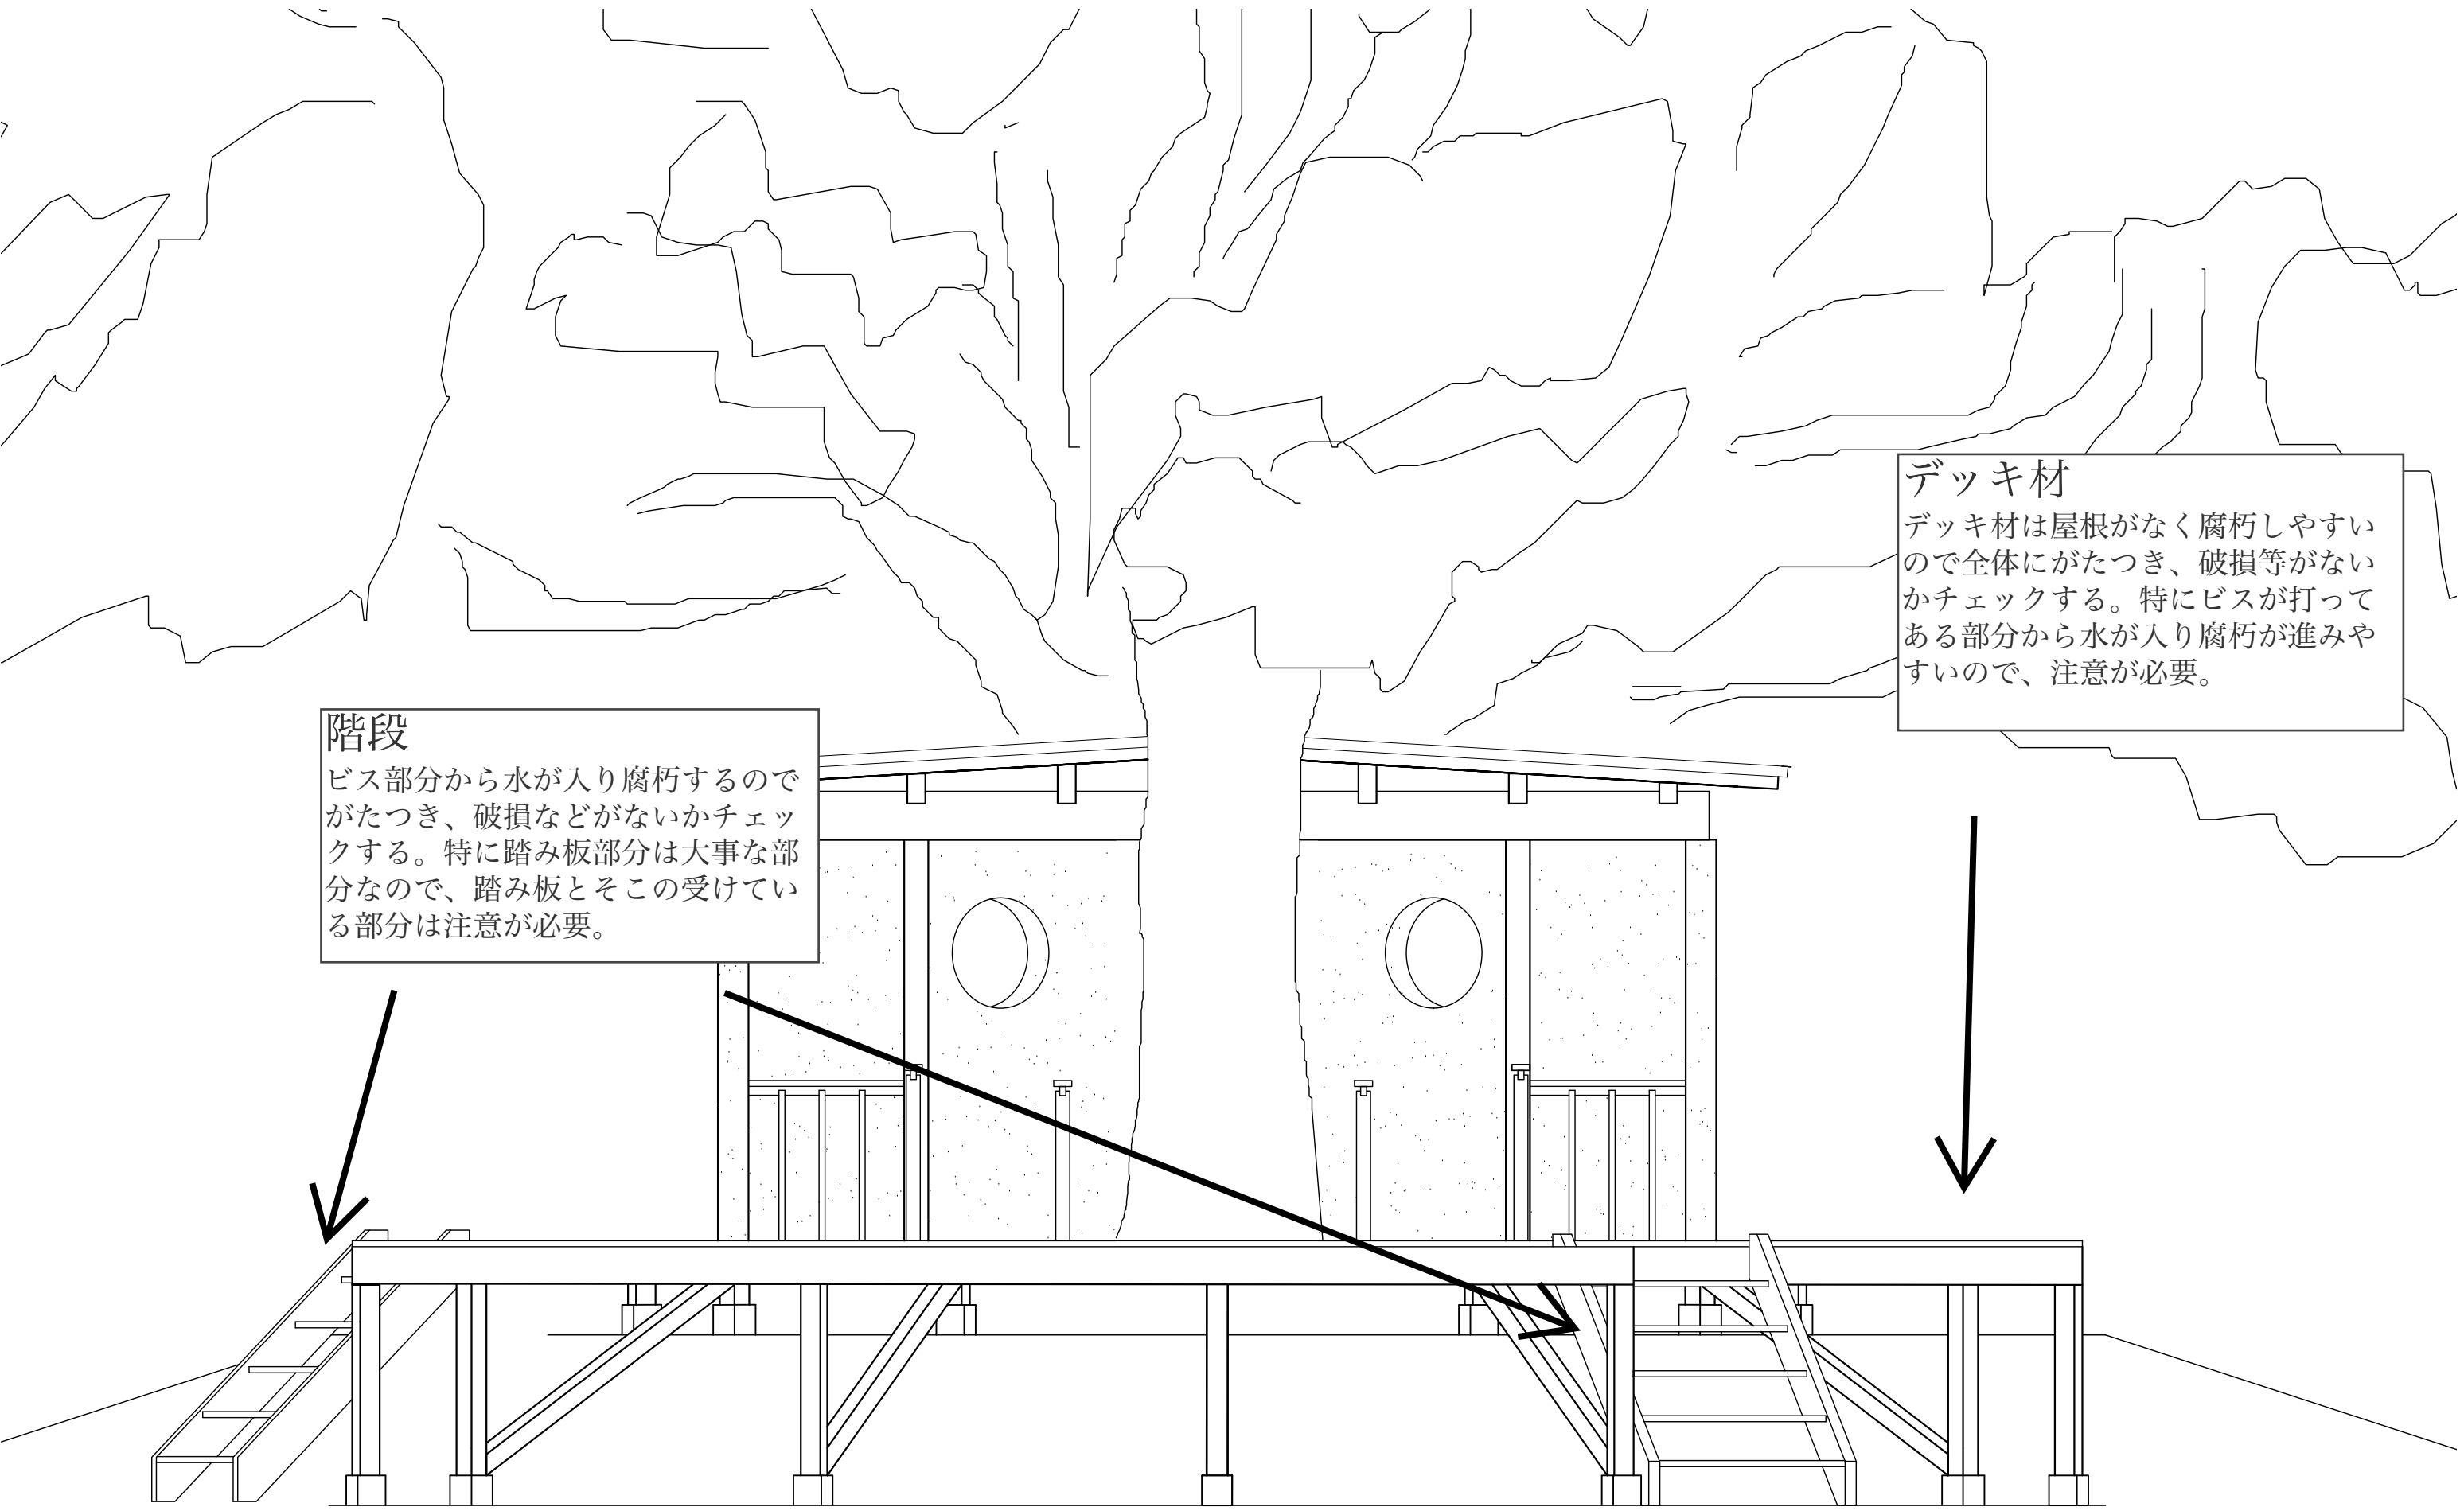
階段

ビス部分から水が入り腐朽するので
がたつき、破損などが無い
かチェックする。特に踏み板
部分は大事な部分なので、
踏み板とそこの受けている
部分は注意が必要。

デッキ材

デッキ材は屋根がなく腐朽し
やすいので全体にがたつき、
破損等がないかチェックする。
特にビスが打っている部分
から水が入り腐朽が進みやす
いので、注意が必要。
